**Mesvres  
(Saône-et-Loire)  
Ancien prieuré Saint-Martin**

**Synthèse de l'étude archéologique des élévations conservées  
2008-2015**

**Décembre 2015**

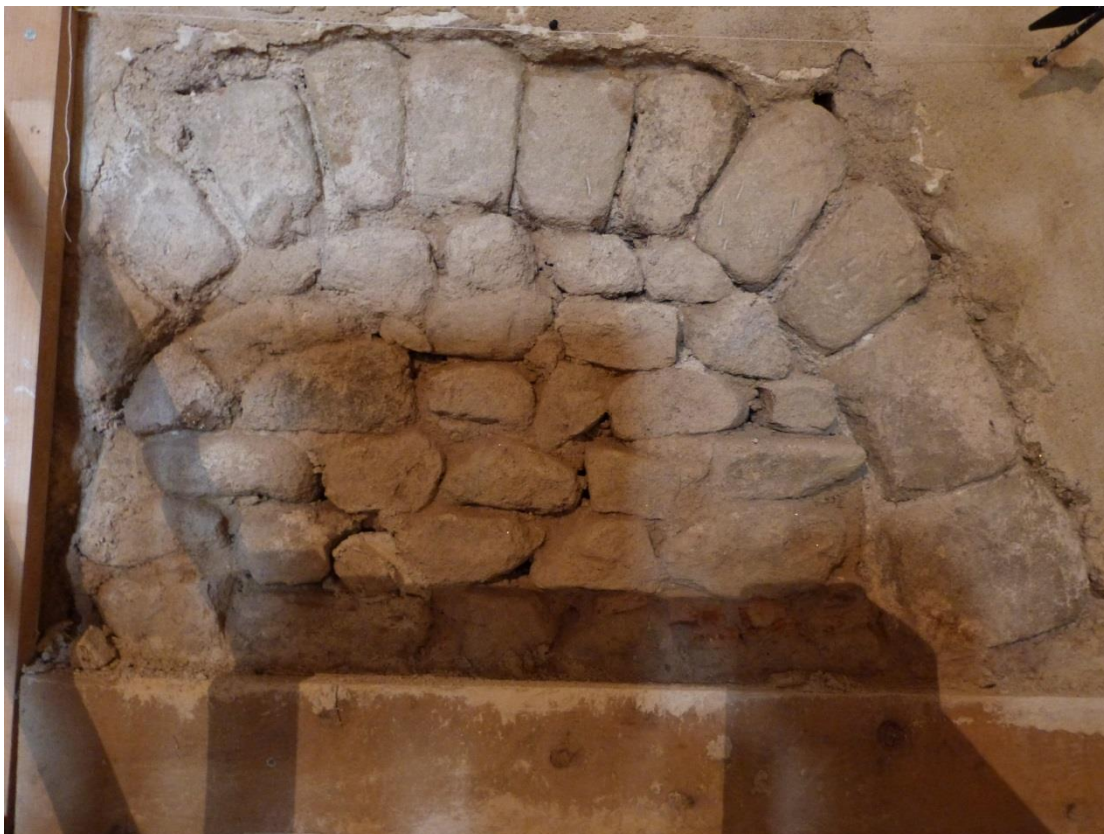
Vue de la baie et des matériaux utilisés pour boucher l'ouverture

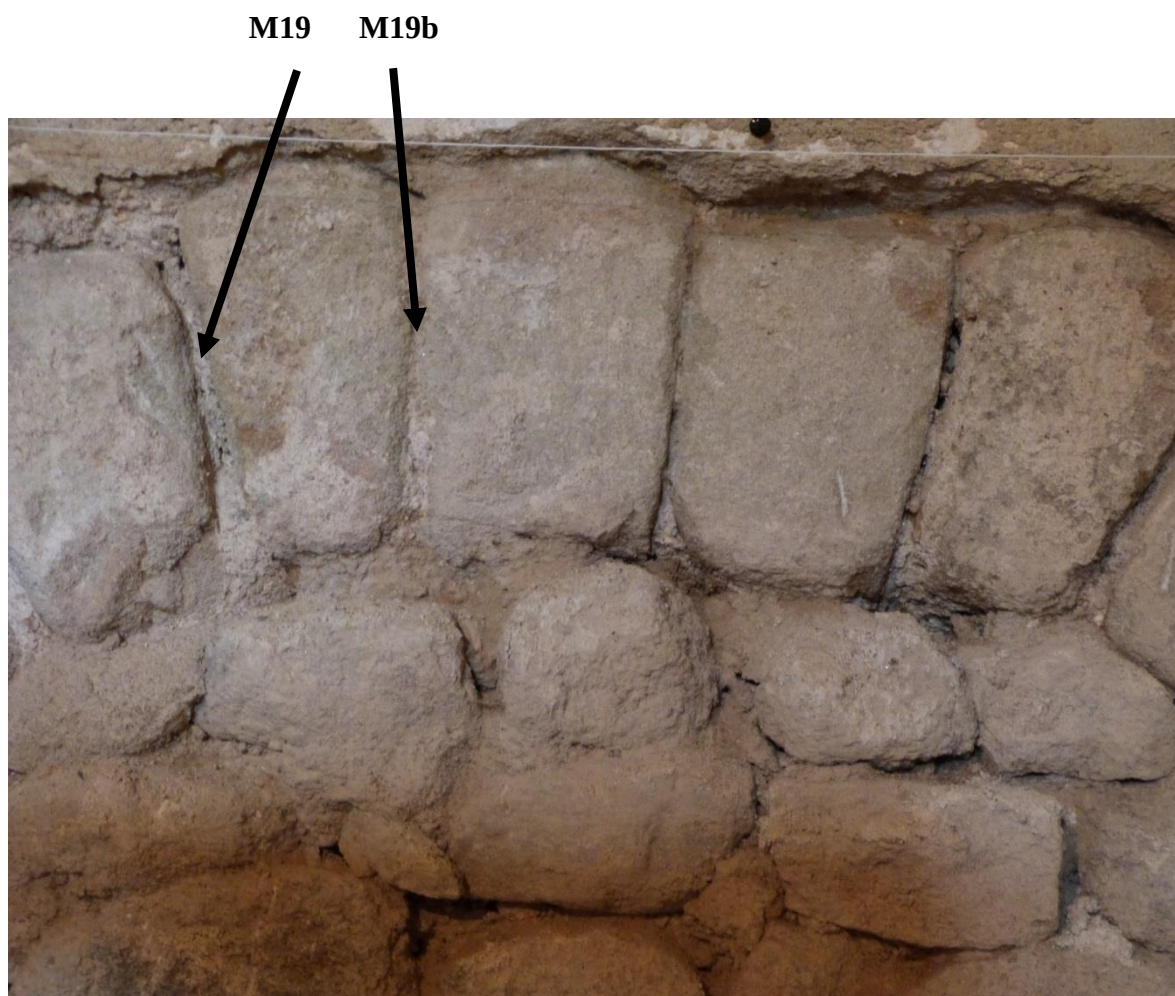
Détail des voûtures et endroits où les prélèvements ont été effectués.

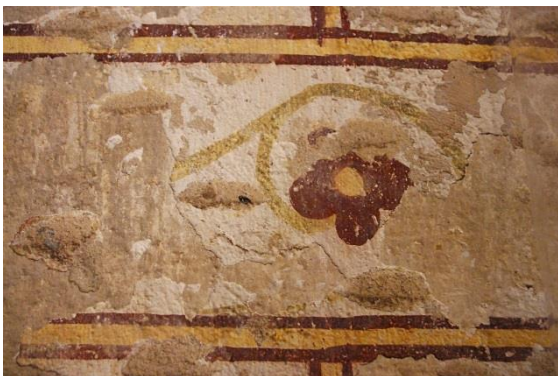
Dans ce contexte d'effets colorés, l'échantillon vert P15 (Bdx 14152) prélevé sur le décor du mur sud du bâtiment méridional soulevait de nombreuses questions. Il s'agissait tout d'abord d'avoir la certitude que le vert correspondait bien à la couleur voulue par le peintre, c'est-à-dire qu'elle ne résultait pas d'un phénomène d'altération. Or, le motif dont est issu le prélèvement vert représente un rinceau : d'une fleur centrale naissent deux fleurs et une feuille. La logique veut donc que ce motif végétal imite la nature et soit de couleur verte. De plus, l'existence de noirs « bleus » vient appuyer la possibilité d'un mélange répondant à la règle, commune en peinture, selon laquelle il faut du jaune et du bleu pour obtenir du vert.

Figure 2. Mesvres, bâtiment méridional, détail d'un module : rinceau vert naissant d'une fleur (cl. A. Foullon).
